Collaudata protezione antincendio Flumroc nella facciata ventilata

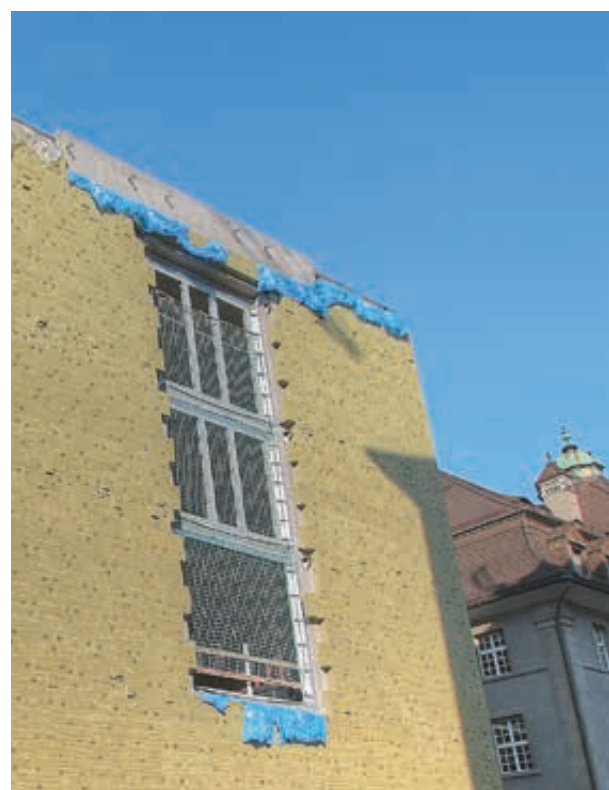
Edificio di ampliamento del Museo d'arte a Coira: la facciata ventilata con un bassorilievo in elementi presagomati in calcestruzzo. Foto: Ralph Feiner

Coibentazione impiegata per la facciata
Pannelli isolanti Flumroc DUO,
180 mm di spessore

«L'incendio non ha potuto propagarsi alle altre parti dell'edificio perché avevamo scelto il materiale isolante giusto per la facciata», spiega il capo servizio cantonale della costruzioni Markus Dünner. La facciata è coibentata integralmente con pannelli isolanti Flumroc. Oltre a eccellenti caratteristiche termo e fonoisolanti, la lana di roccia offre, com'è noto, anche una perfetta protezione antincendio. Il punto di fusione della lana di roccia Flumroc è superiore ai 1000 °C. Con le coibentazioni in lana di roccia gli architetti e i progettisti possono pertanto soddisfare anche le norme antincendio più severe.
